# Platanen på Kirkepladsen blev reddet

**TRÆPLEJE.** Træet i Vejle fik en alvorlig graveskade i roden, men blev reddet med en kunstig forankring til en omkostning der er langt større end værdisætningsnormen VAT19 angav

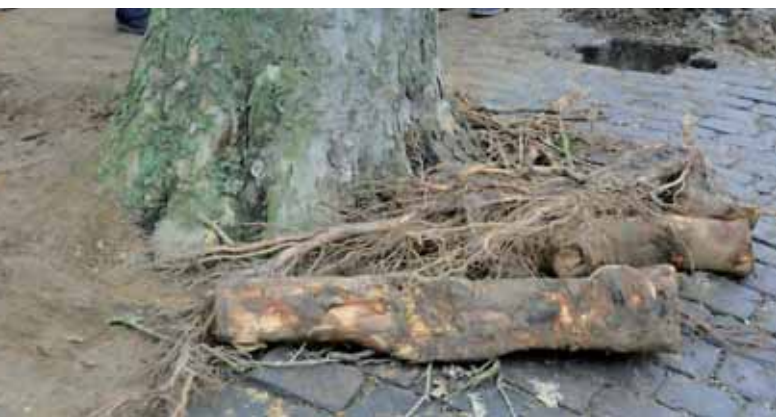
I den konkrete sag var alle træets rødder skåret over i en lang grøft cirka 2,5 meter fra træet. Som udgangspunkt havde træet fået ødelagt alle trækrødder ('bardun-rødder') i vestlig retning (figur 2). Selv om træet får læ af bygninger mod vest, blev træet skønnet ustabil og dermed i første omgang dømt til fældning.

Fig. 2: Alle trækrødder mod vest var skåret over cirka 2,5 meter fra træet.

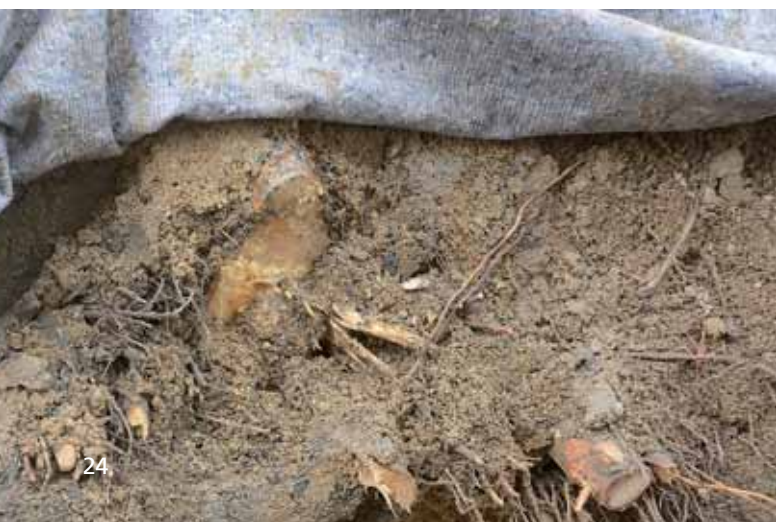
Fra hævninger i brostensbelægningen antydedes dog forekomst af én meget kraftig horisontalrod i vestlig retning. Det blev bekræftet af flere store overskærne rødder i grøften ud for denne rod. Den største overskærne rod i grøften var 17 cm tyk på den bredeste led (figur 3).

Fig. 3: Flere store trækrødder var revet og delvis skåret over i entreprenørens grøft. Her har vi renskåret rødderne så der optræder en ren snitflade til bedst mulig rodregeneration. Tæpperne lægges våde ned over rodstumperne for at hindre udtørring af rodens bark og kambium. Tæpperne blev fjernet igen da grøften blev fyldt op med bytræssubstrat.

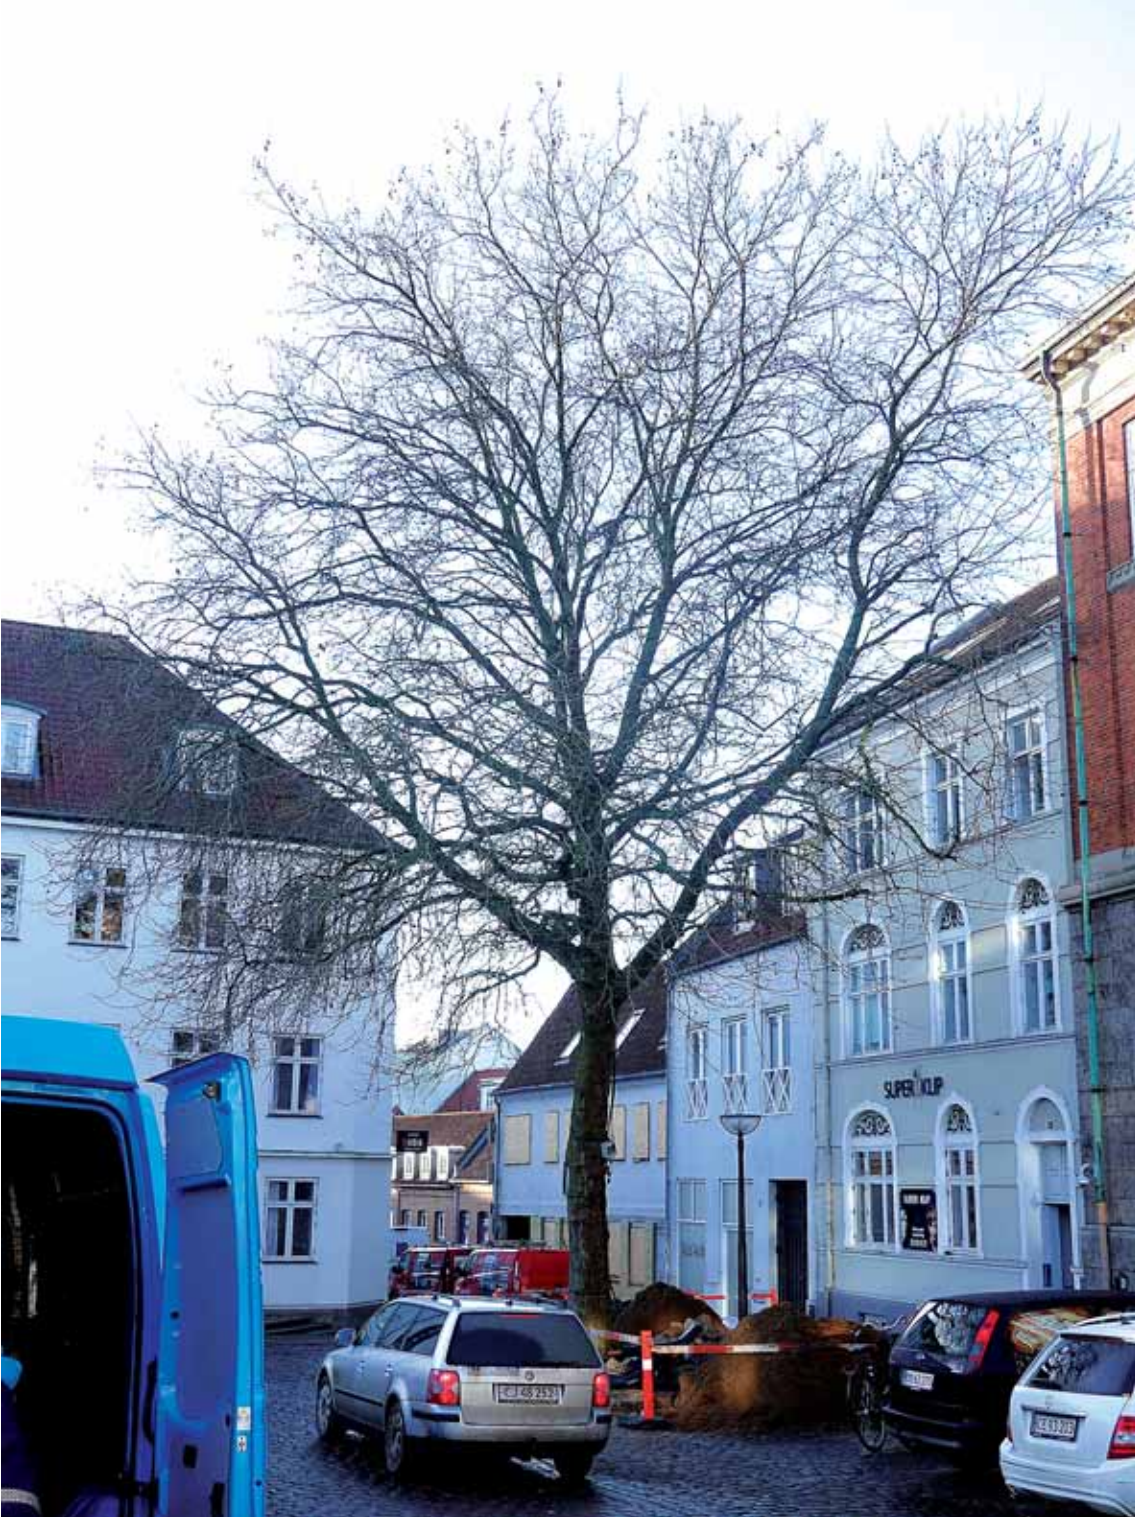
Figur 1: Platanen er det eneste grønne element på Kirkebytorvet og året rundt et markant islæt i bydelen.

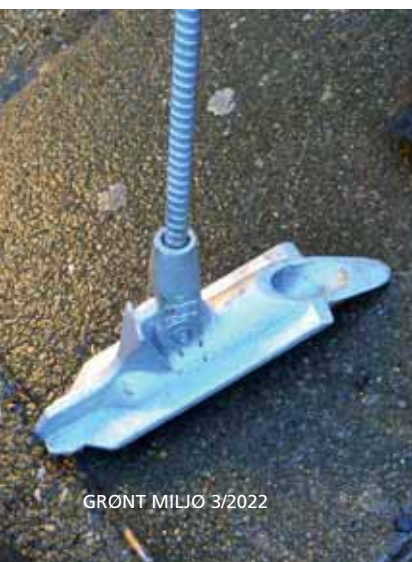
Figur 4: En harpunanker foldes ud efter installation ved at trække i ankerstangen. Herved sætter ankeret sig 'på tværs' i jorden.

Først blev et ankerhul gravet på hver side af roden. Herefter blev ankrene med hydraulisk hammer banket ned i 5 meters dybde, og ankerstangen blev forsynet med en øjemøtrik i toppen. Herefter blev ankret gennem træk foldet ud (figur 4) og ankret testet til en belastning på 25.000 kN.

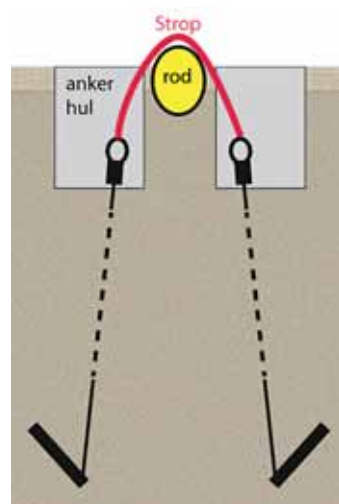
Figur 5: Rodens forankring.

spænde en strop op over roden (figur 5 og 6). De tekniske elementer af redningsaktionen er i detaljer beskrevet i en video på skovbykon.dk under 'artikler og videoer'.

Den kunstige forankring blev dimensioneret til at modstå en belastning på 50.000 kN (5 tons). Det blev skønnet som tilstrækkeligt i den konkrete situation fordi der var kraftige vertikallrødder lige ved siden af ankerhullerne. Uden dette naturlige bidrag, skulle de kunstige ankere dimensioneres væsentlig kraftigere.

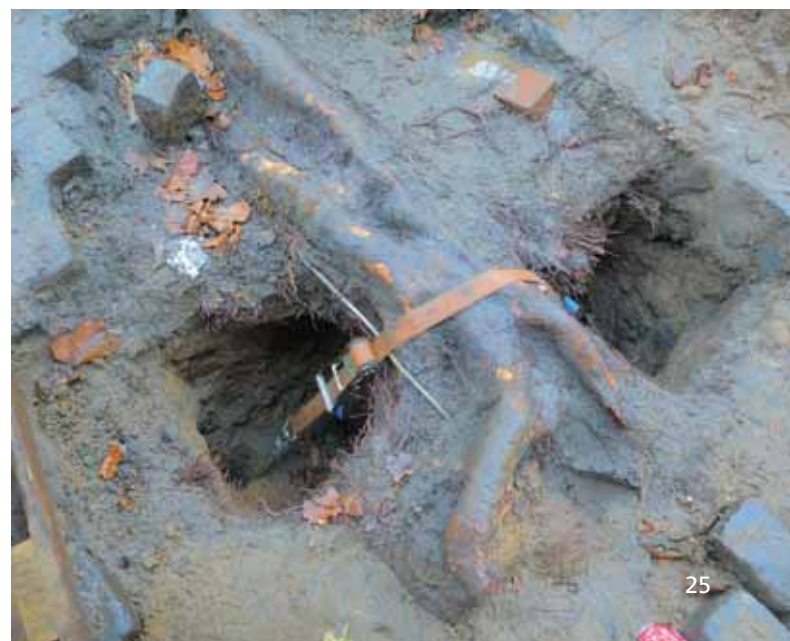
Figur 6: Roden, ankerhullerne og stropen som fastholder roden.

Det er vigtigt at stroppen kun spændes til at fungere som nødanker. Stroppen må ikke spænde for hårdt på rod-barken da det kan skade bark og kambium. Stroppen skal løbende tilses og slækkes i takt med rodens tykkelsestilvækst.
