# Lidende bytræer i kompakt jord får nyt liv

**REVITALISERING.** Skrantende bytræer i dårlig og kompakt jord kan komme til at gro igen hvis de får bedre forhold under jorden, men metoden kommer an på både jorden og træet

Af Christian Nørgård Nielsen

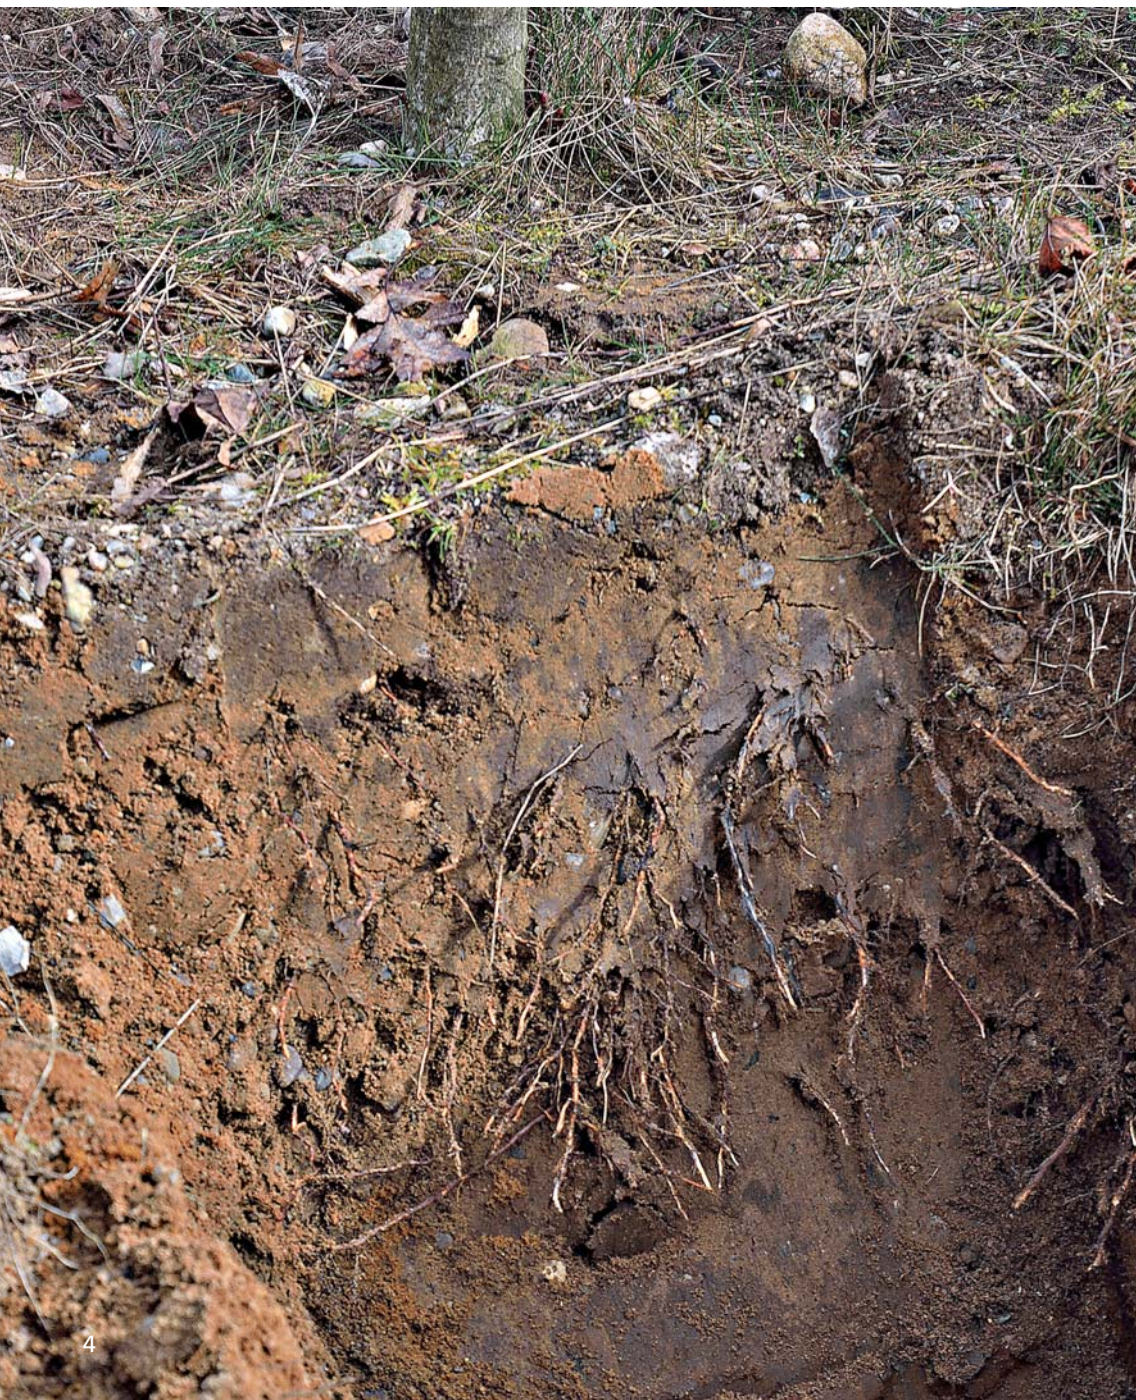
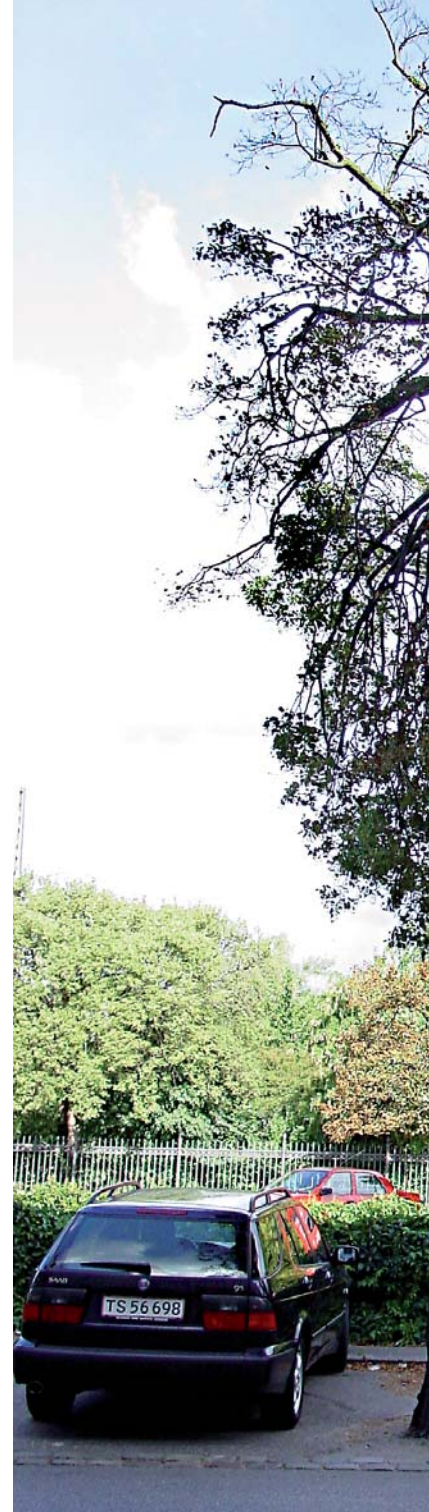
Figur 1. Fire vækstsæsoner efter plantning af lindetræ i stabilgrus. Der blev gravet udefra og ind mod træet. Blot 10 cm længere ude sås ingen rødder i jordprofilen. Bemærk således finrøddernes skarpe afgrænsning mellem det løsnede plantehul og den stabile grus.

danne træer vil ofte forblive snævert afgrænset til det løsnede plantehul. Man ser typisk en skarp afgrænsning af rødderne i stabilgruset lige dér hvor gravningen af plantehullet ikke løsnede grusets komprimering (figur 1).

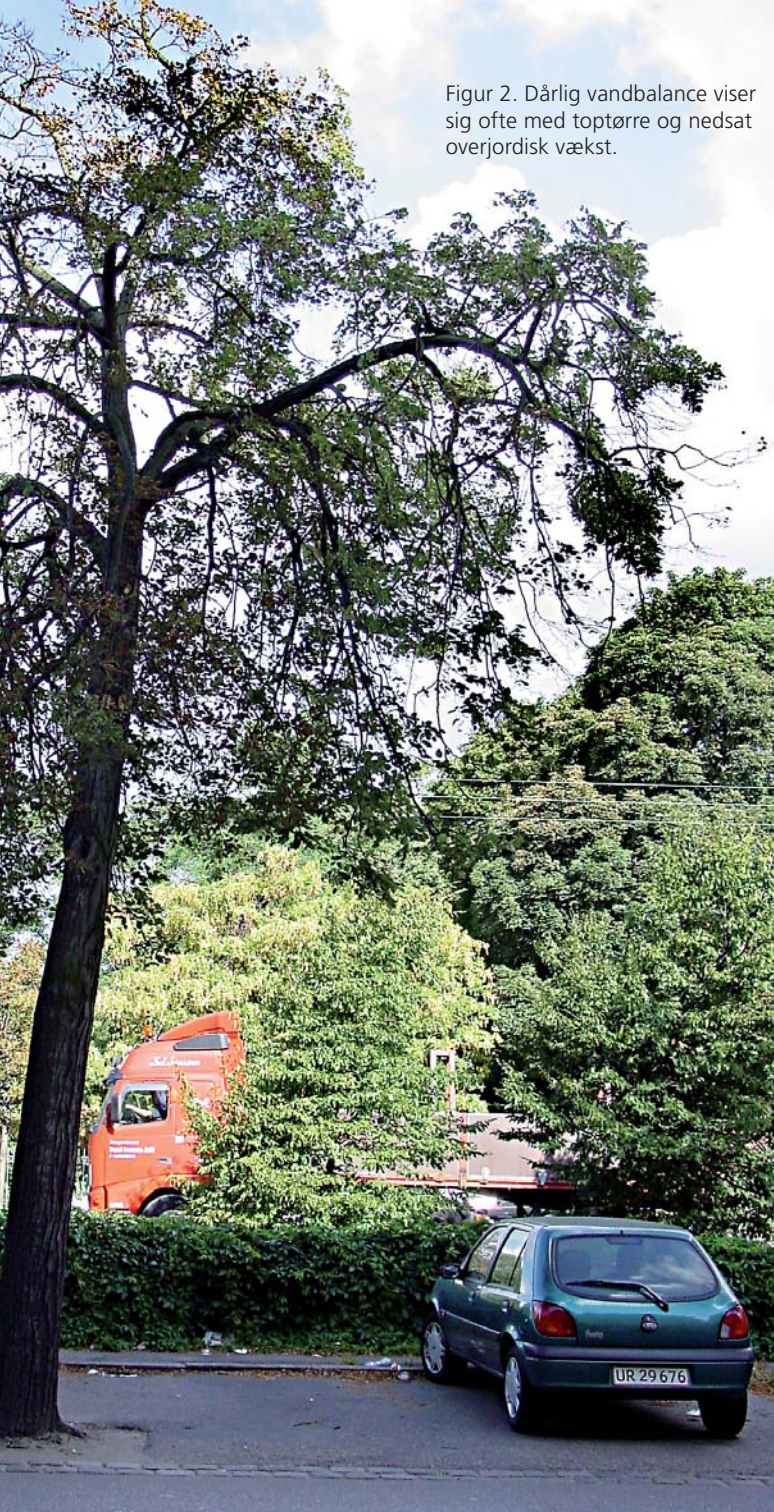
Figur 2. Dårlig vandbalance viser sig ofte med toptørre og nedsat overjordisk vækst.

- Træet får et reduceret vandoptag og langstrakte tørkeperioder (figur 2). Det afføder en forringet sukkerbalance.

tere og lægge beslag på over halvdelen af træets samlede sukkerproduktion. Den overjordiske vækst falder tilsvarende meget voldsomt (figur 2).

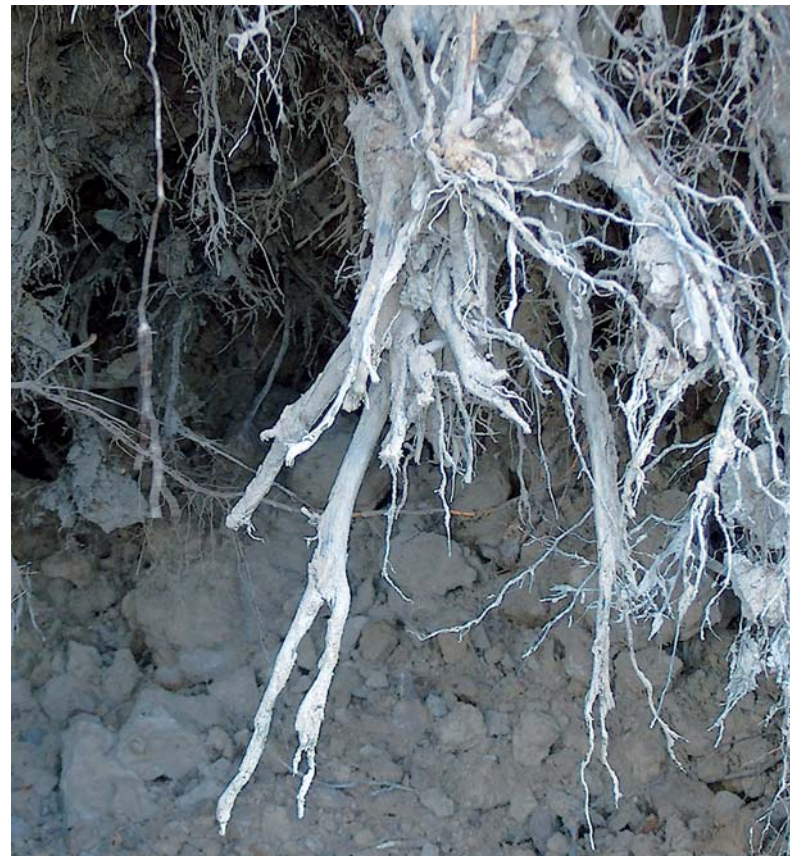
Figur 3. Jordkomprimering eller forsegling af jordoverfladen kan hæmme iltforsyningen til dybere jordlag så træers vertikallrødder gradvist dør.

der dør på grund af iltmangel og ophobning af  $\text{CO}_2$  (figur 3).

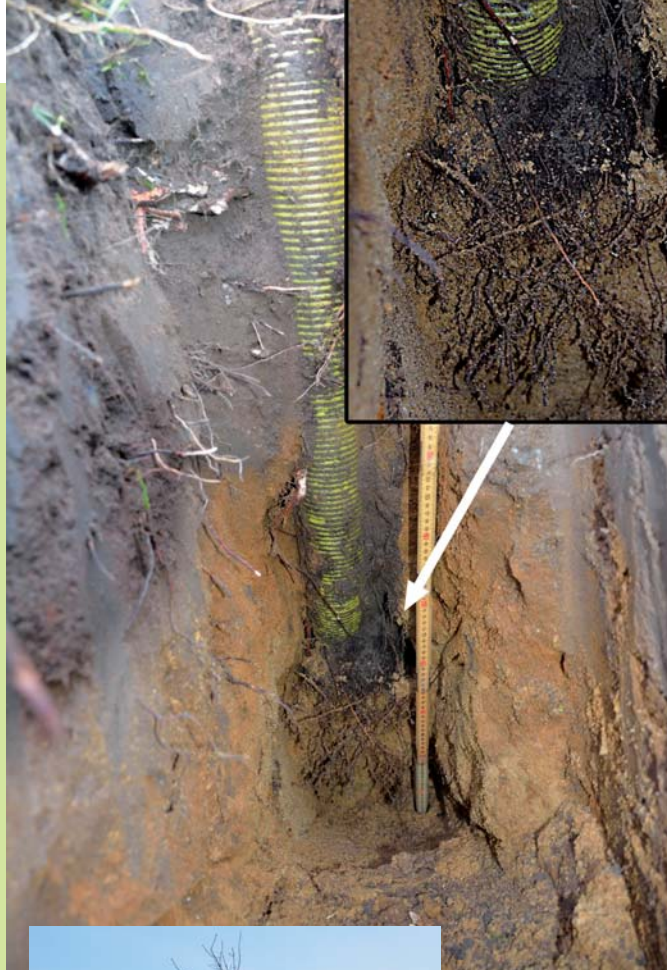
Jordprofil omkring udluftningsrør. Den røde, sandede underjord er ringe vækstjord. Bemærk finrødderne ved udluftningsrørets bund.

I efteråret 2016 blev jordprofilen langs det ene udluftningsrør undersøgt. De fleste større rødder i profilen fandtes i 20-35 cm dybde i muldlaget, dog med flere halvstore rødder i bunden af muldlaget i cirka 50 cm dybde. Herunder var råjorden groft sandet med meget dårlig vand- og næringsretention. Sagt med andre ord: Underjorden er meget dårlig som vækstmedie.

Alligevel fandtes særligt ved bunden af udluftningsrøret en tæt 'busk' af finrødder i 90-115 cm dybde. De har givetvis udviklet sig som respons på den næring som blev indarbejdet i udluftningshullets opfyld. Disse finrødder i stor dybde har nok støttet træet i tørre perioder, men da finrødderne ikke har bredt sig mere end højst 10 cm væk fra udluftningsrøret, har effekten på vandbalancen været begrænset. Den store respons på skudvæksten er derfor måske ligeså meget udløst af den tilførte næring.

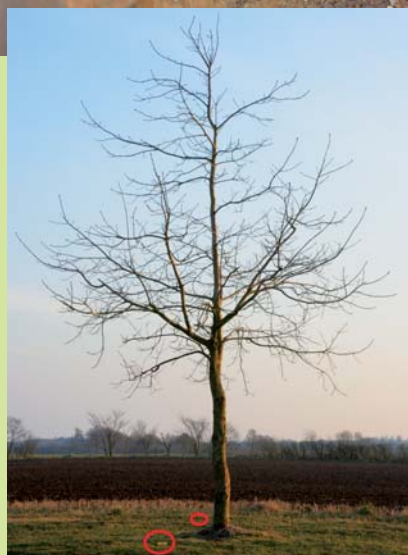
Rødegen står i kanten af gårdspladsen, før med lastbilkparkering på modsatte side. De røde cirkler viser hvor de to udluftningsrør blev gravet ned.

En rødeg ved forfatterens gårdplads kan tjene som eksempel på en halv succes på revitalisering. På den ene side af træet er der en stærkt komprimeret gårdsplads, mens den anden side før blev brugt til lastbilkparkering. Bladene var små og skudvæksten kort.

Lastbilkparkeringsarealet blev grubbet for fem år siden. For 3,5 vækstsæsoner siden blev indbygget to udluftningsrør til én meters dybde. Det blev gjort omkring kronedryplinjen hen imod de to komprimerede jordarealer. Omkring de indbyggede rør fyldtes hullet op med en humusberiget grov sand iblandet lidt NPK-gødning pr. hul. Drænrørene blev dog først lukket med en prop i toppen efter yderligere et år.

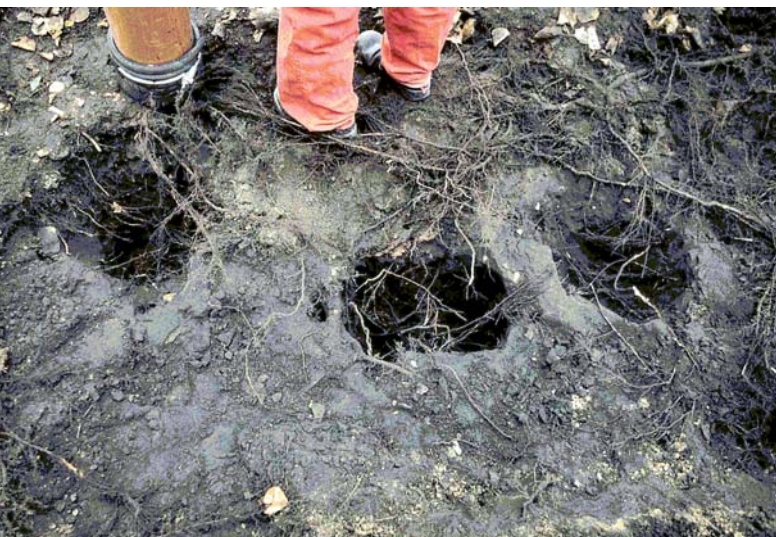
Figur 9. Dybe udluftningsrør til luftskifte i dybe jordlag. Her gennemført i plantegruben tæt rundt om træet. Man ser sugerøret øverst i billedet.

Hvor træets rødder ikke har mulighed for at brede sig uden for plantegruben, er det ofte relevant at forøge træets rodrum i dybden (figur 9). Denne løsning kan også anvendes hvis der ikke er mulighed for at udskifte jord under f.eks. dyre belægnings.

I så fald laves dybe udluftningshuller hvor der bagefter indbygges udluftningsrør og en nærings- og humusberiget sandblanding. Rørene bør lukkes opadtil mod atmosfæren så der kun er små huller opadtil for at undgå udtørrende træk ned i røret. Hvis udluftningen sker til dybder under 1 meter, bør der anvendes et rør uden huller for at undgå opfyldning af finrødder.

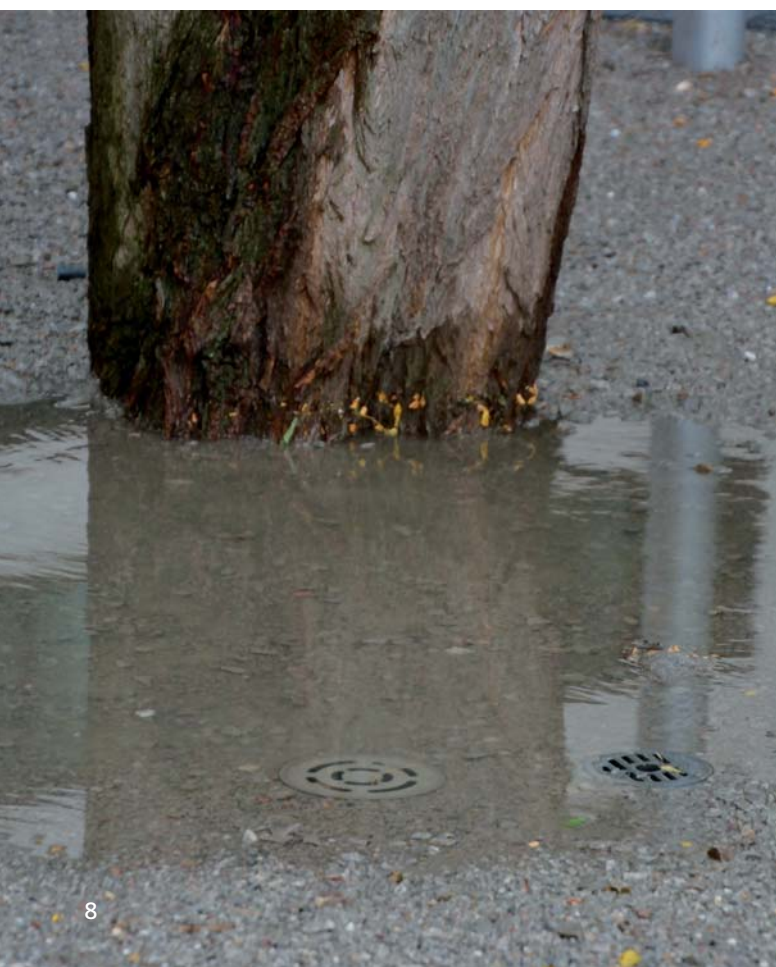
Figur 10. I komprimeret jord sikrer udluftningsrør luftskiftet til dybe horisonter som således opnår et iltindhold der muliggør rodvækst.

for plantegruberne (se f.eks. figur 10).

Udluftningsrør, som vist i figur 10, kan benyttes både i åbne bede med komprimeret jord og i belægnings hvor rødder breder sig i den dybe råjord. I sådanne tilfælde er det vigtigt at udluftningsrøret ved jordoverfladen er hævet lidt eller på anden måde beskyttes mod at blive fyldt med overfladevand. Ellers kan rødderne drukne (figur 11).
